Jahresberichte 2013

Zusammenfassung Berichtszeitraum 2007-2013

Naturschutzgebiet „Waltere Moor“ Gemarkungen Hohenfels (Lkr. Konstanz) und Sauldorf (Lkr. Sigmaringen)

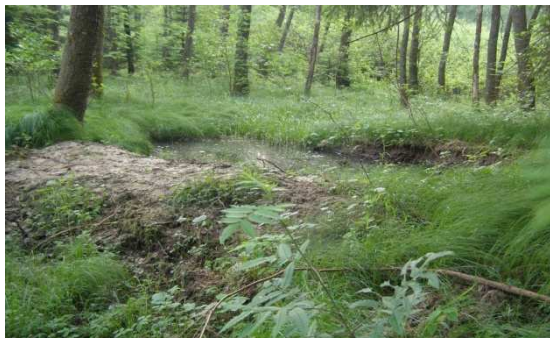
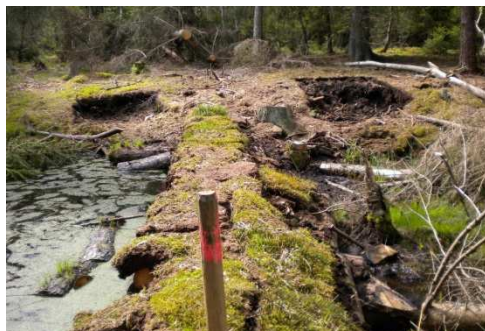
Die Spundwandprofile werden mit einer an einem Moorraupenbagger angebrachten Vibrationsramme parallel zur alten Verbauung in den Boden eingetrieben. Aufgrund der ganzjährigen Wasserführung des Grenzgrabens wird die Grenzdammbauverbauung mit einem gesicherten Überlauf versehen. Aus statischen Gründen soll die Spundwand um den Bereich des Überlaufs auf einer Länge von 15 Metern doppelwandig ausgeführt werden. Die innere und äußere Spundwände werden mit Gewindestangen miteinander verbunden. Um ein Ausbauchen der Spundwand zu verhindern, erfolgt eine zweiseitige Gurtung mit einem Vierkantprofil (100 x 100 mm Hartvinyl).

Im Überlaufbereich werden 3 Profile 60 Zentimeter tiefer in den Boden eingerammt. Dadurch entsteht ein Überlauf mit einem Querschnitt von 183 x 60 Zentimeter. Über Eckprofile wird im Bereich des Überlaufs eine Zulaufrinne angebunden. Damit wird erreicht, dass der Torfdamm im Einlaufbereich vor Erosion geschützt ist. Die Zulaufrinne bringt zusätzlich statischen Halt in das Bauwerk.
